## **PV-Anlage auf Kirchgemeindehaus, Bonstetten Stellungnahme zum Baugesuch BRGE II Nr. 0168/2022**

Der Zürcher Heimatschutz hat gegen den Beschluss der Baukommission vom 9. Februar 2022, Baubewilligung für Aufdach-Solaranlage auf Kirchgemeindehaus, Chilestrasse 7, 8906 Bonstetten Rekurs eingereicht.

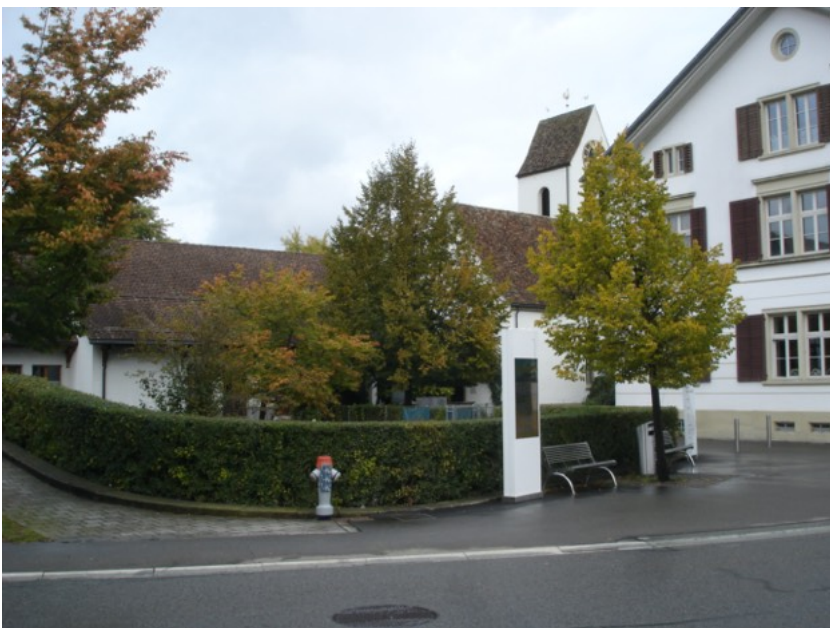
Abb. 1 Ansicht von Südwest

Die Dachflächen sind heute mit den gleichen oder ähnlichen Biberschwanzziegeln belegt wie bei der Kirche. Die Dächer der Kirche und des daneben liegenden Kirchgemeindehauses haben die gleiche Ausrichtung und zeigen geschlossene Dachflächen ohne jegliche Dachaufbauten. Die beiden Dachflächen sind von Süden her gut einsehbar und sehr präsent im öffentlichen Raum (Abb. 1 und 3).

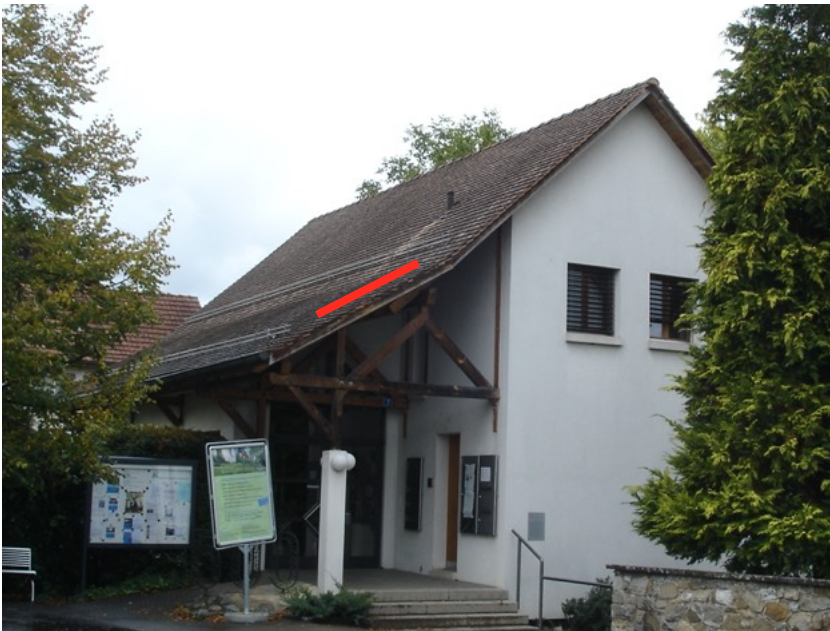
Abb. 2 Ansicht von Südost

Denkbar wäre eine kleinere Anlage im unteren Bereich des Daches unterhalb des Dachknicks (Abb. 2, rot). Eine solche PV-Anlage würde sich der Hauptdachfläche mit der Ziegeleindeckung klar unterordnen.
